ДОСЛІДЖЕННЯ ІСТОРІЇ РЕКУЛЬТИВАЦІЇ БУРОВИХ МАЙДАНЧИКІВ ЗА ДОПОМОГОЮ ARCGIS ТА ДЗЗ

У роботі розглянуто питання дослідження стану території родовищ вуглеводнів, вплив на довкілля процесів розробки, використання для досліджень космічних знімків та геоінформаційних технологій. Видобування та переробка нафтогазових корисних копалин визначено як вид діяльності, яка становить підвищену екологічну небезпеку. Визначено основне завдання дослідження як збір, узагальнення та структурування інформації щодо історії розбурювання родовищ з метою виявлення порушених земель та оцінки ступеню їхнього порушення. По даним аналізу архівних справ свердловин вивчено динаміку розбурювання групи родовищ. На наступних етапах даних робіт буде визначено відсоток свердловин різного віку по родовищах з метою встановлення частки потенційно забруднених ділянок, а також сумарна довжина буріння по родовищах і у часі.

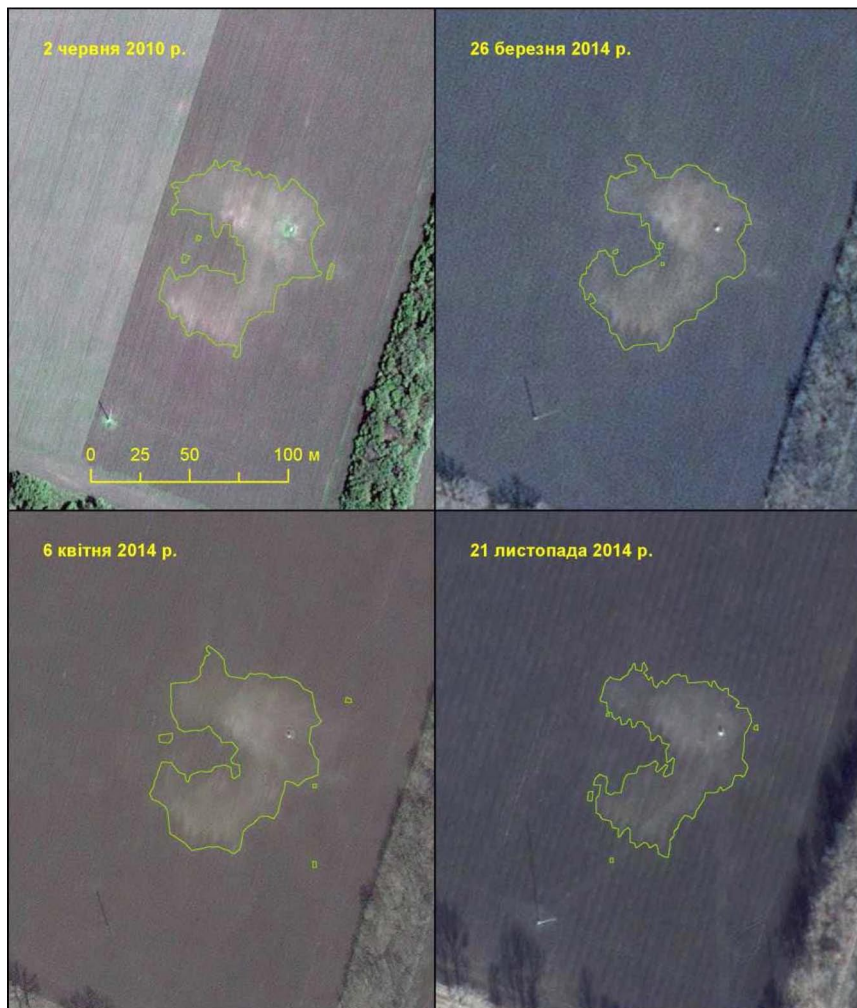
Рис. 1. Контури техногенно порушених земель в районі свердловини на різних за часом космічних знімках

Одночасна зйомка КА не охоплює всю територію родовищ, тому і не можливо виконати одномоментний підрахунок за всіма об'єктами. Додаткові складнощі виділення аномальних ділянок ґрунтів пов'язані з виконанням під час зйомки сільськогосподарських робіт (оранка, посівна та збиральні компанії, інші роботи), які призводять до появи контрастних зон в районах об'єктів, що досліджуються. Для вивчення можливості дослідження стійких ґрунтових аномалій у різні часові періоди, була проаналізована одна й та ж ділянка на різних за часом і зйомочним апаратом космічних знімках. На рис. 1 представлений вигляд ділянки сільськогосподарського поля в районі ліквідованої ще у кінці 1970-х років свердловини, а в табл. 1 наведені параметри виділених «плям».

Як контури так і площі аномальної зони з середини 2010 року до кінця 2014 року майже співпадають. Це свідчить про стійку зміну властивості ґрунту на цій ділянці з одного боку та можливість використання різних за часом космічних знімків для порівняння і відносної оцінки стану рекультивованих земель на
